# 歴史的砂防施設の修繕について ～源堰堤（御勅使川）～

中北建設事務所 河川砂防管理課 技師 窪田博充

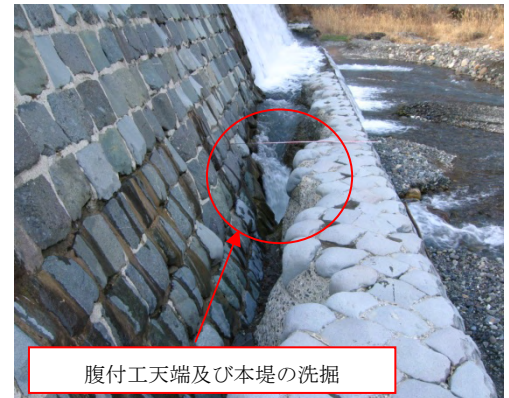
写真 4-1 腹付工（後施工）の損傷状況

長年にわたる出水の影響から、堰堤本体については本堤天端と下流側法部の摩耗・石張の欠損が確認された。また後施工の改良部においては、腹付工・保護工・取水施設などの摩耗・洗掘が確認された。特に腹付工については、水衝部の緩和を目的とし保護工の上に設置されたものと考えられるが、損傷が著しく、すでに一部でその機能を成していなかった。このことが結果として本堤の洗掘を招いていた。(写真 4-1)

腹付工は水衝緩和機能の低下が著しく、洗掘による堰堤本体への影響もあったことから、全撤去とした。また堰堤本体の損傷度合いを確認しながら保護工も一部撤去し、本堤の損傷部を竣工当時の形状に復旧することとした。

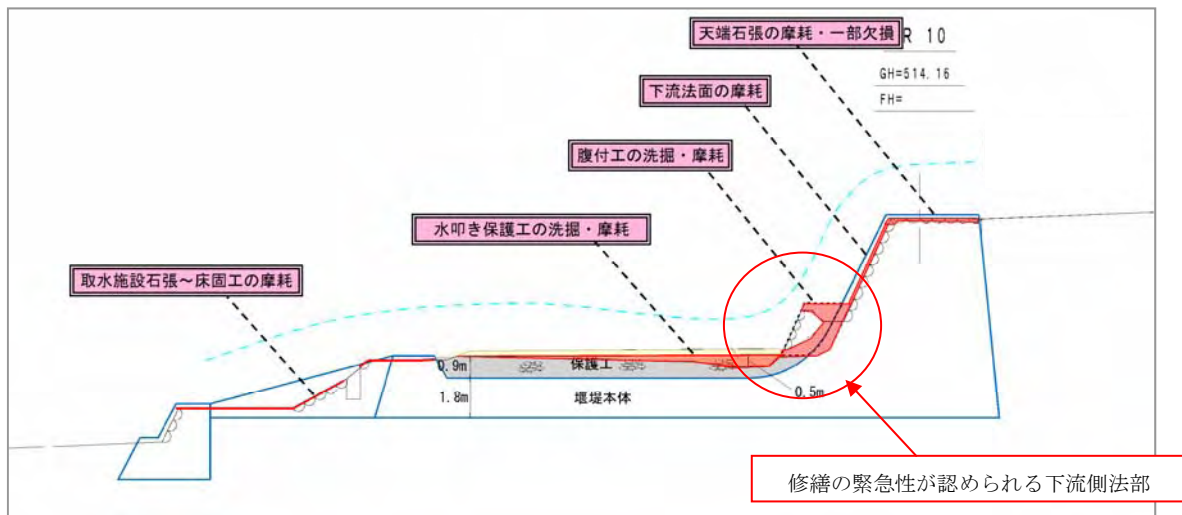
図 4-1 現況横断面図（損傷等）

源堰堤の現状にみられる損傷等について図 4-1 に示す。

以上のことから、本修繕は堰堤本体に影響を及ぼし、なおかつ損傷の著しい下流側法側部に重点を置くこととした。また砂防施設としての機能保全に加え、歴史的背景などから景観及び文化財的価値の保全にも重点を置く必要があった。

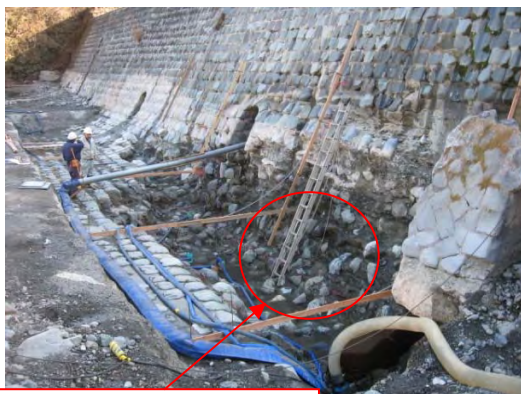
写真 4-2 腹付工・保護工撤去後（1期施工）

堤体内部まで損傷が確認された

1期施工（右岸）  
 石張工 A=79m<sup>2</sup>  
 腹付工・保護工撤去 V=428m<sup>3</sup>  
 （工期：H20年12月～H21年6月）
