# 歴史的砂防施設の修繕について ～源堰堤（御勅使川）～

中北建設事務所 河川砂防管理課 技師 窪田博充

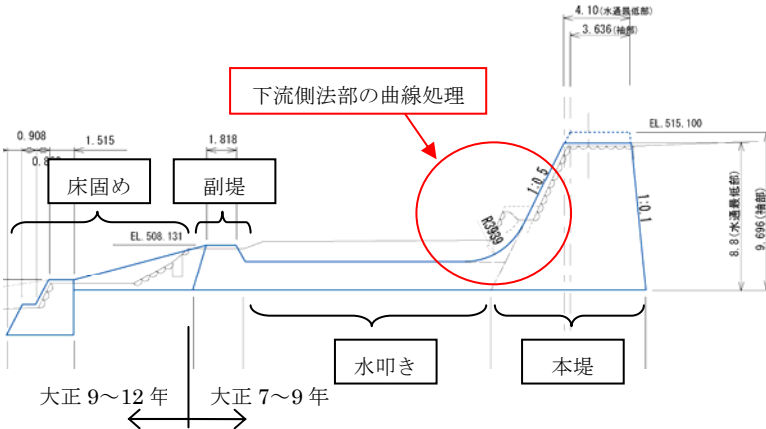
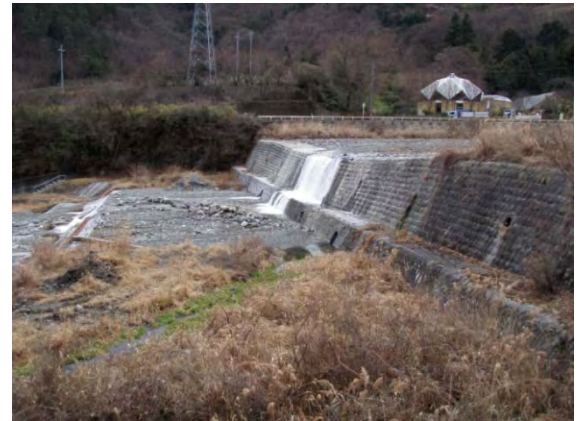
図 3-1 竣工当時の堰堤横断面図

源堰堤は、本堤・水叩き・副堤が一体となった、内部が粗石コンクリートの練石積み構造である。下流の床固め工は大正 9 年竣工の直後、堰堤下流が洗掘を受けた為に追加で施工された。

堤頂長 109.1m という他に類をみない延長と、水通し部の微妙な円弧形状及び、下流側法部勾配 1:0.5 に曲線処理を加えた形状が主な特徴である。これらの構造は、局所に洗掘がおよぶことがないように、水の水衝を分散させるねらいがあったものと思われる。

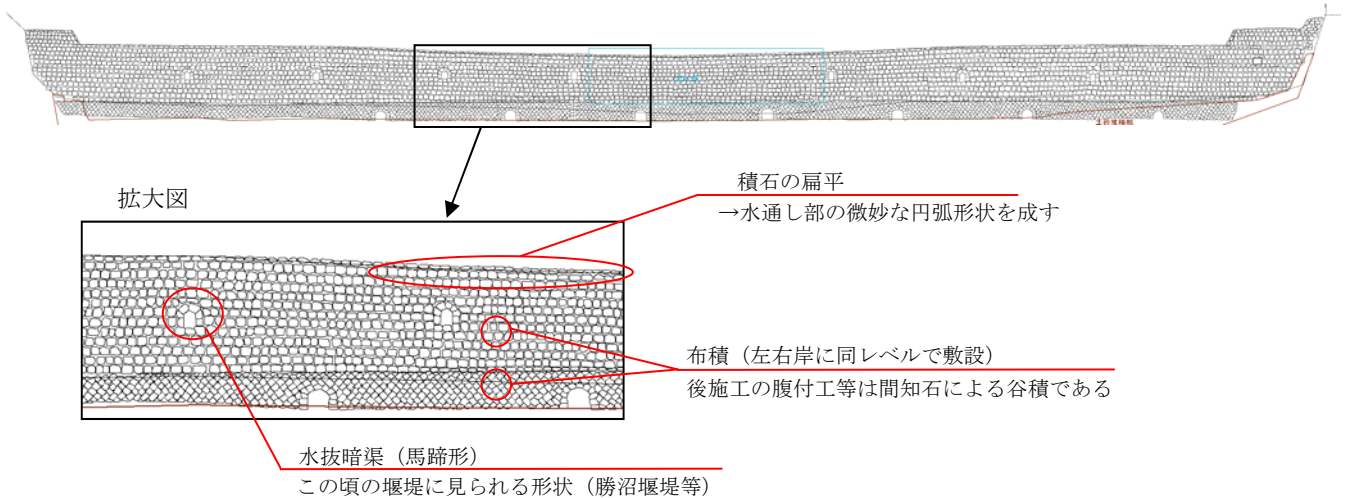
図 3-2 本堤正面図(石積)

また、布積みとした石組は同レベルで左右岸に連続し、円弧を成す水通し部では石の高さを扁平させることによって連続性を保ち、美観を確保している。(図 3-1,3-2)
